## IL NUOVO SCHERMO IMPERMEABILE DELLA DIGA DEL GIOVERETTO.

*Lavori eseguiti ed analisi del comportamento dell'opera*

## THE NEW WATERPROOF SCREEN OF THE GIOVERETTO DAM.

*Work Carried out and Analysis of the Behavior of the Work*

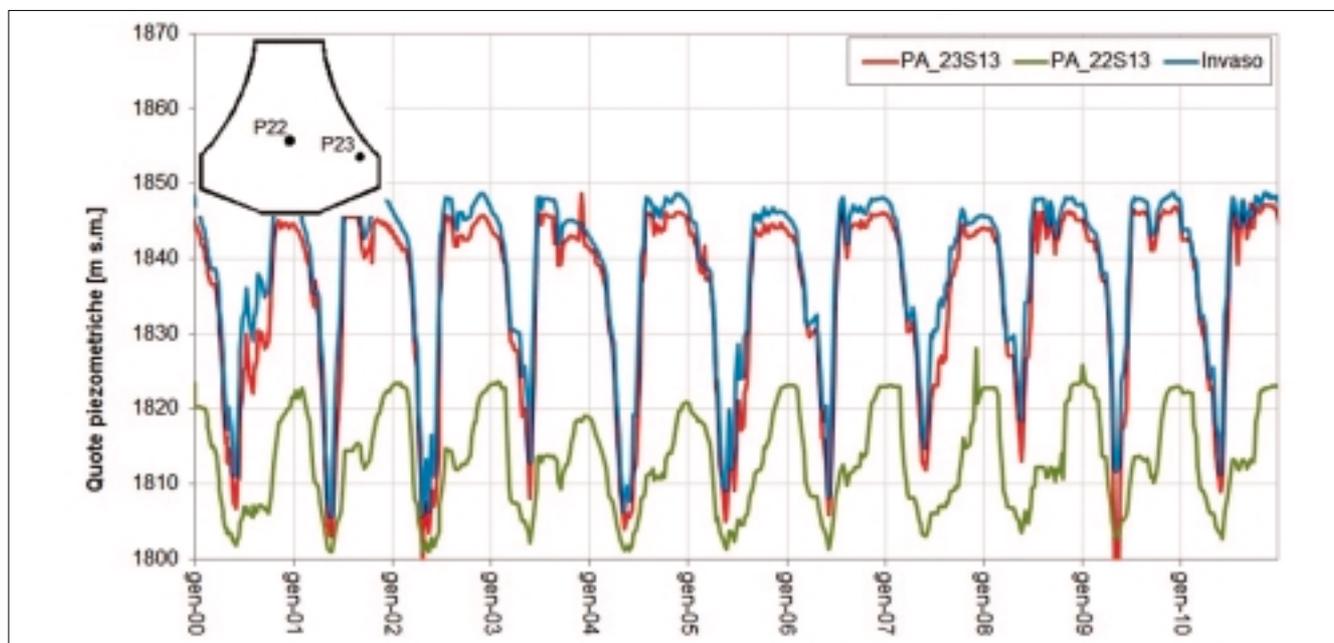
Figura 6 - Sperone 13 - Quote piezometriche misurate.

Solamente le misure delle sottopressioni hanno evidenziato criticità legate agli elevati livelli piezometrici rilevati soprattutto in sponda destra (speroni 12, 13 e 14), dove i battenti massimi misurati hanno superato il 95% del carico idrostatico fin dai primi anni di esercizio (*Fig. 6*).

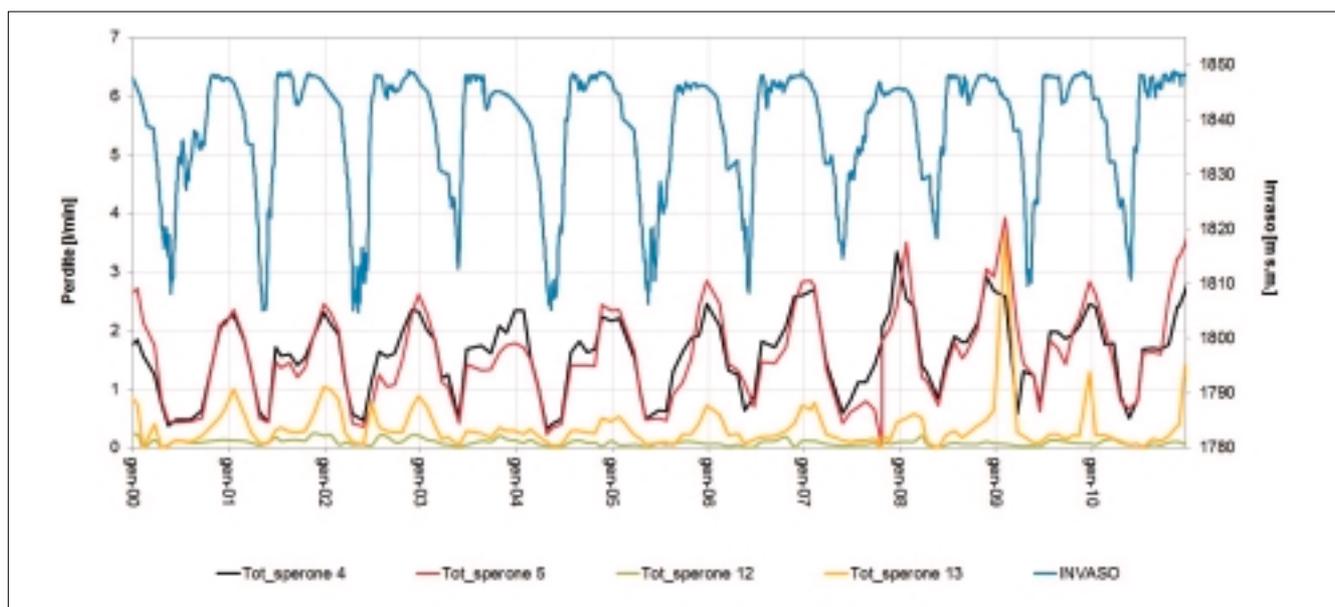
**Figura 7 - Perdite totali misurate dai dreni.**

Il comportamento deformativo dell'opera è risultato sempre regolare (*Figura 5*); le perdite totali presentano un andamento generalmente crescente con il livello di invaso; i dreni con gli apporti più significativi, seppur modesti in valore assoluto, riferiscono agli speroni 4, 5, 12 e 13 (*Figura 7*).

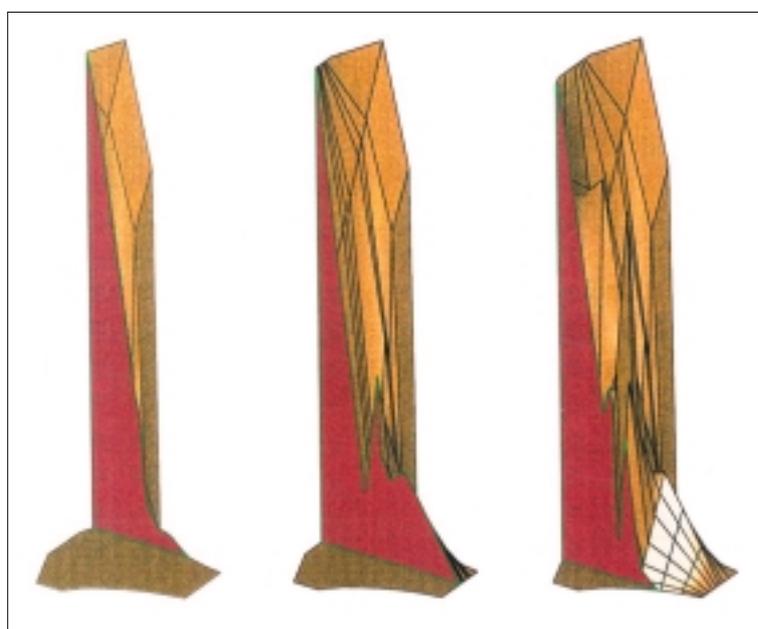
**Figura 8 - Superfici di interpolazione dei valori misurati delle sottopressioni (in rosso la sezione) – Sperone 13.**

Nel 1999 il Gestore ha commissionato ad I-SMES verifiche di stabilità allo scorrimento degli speroni 11, 12, 13 e 14; le verifiche sono state eseguite secondo il DM82 ricostruendo, per la sezione al contatto roccia-calcestruzzo, l'andamento delle sottopressioni misurate (*Figura 8*). Le verifiche con livello d'invaso alla massima regolazione (1850.5 m s.m.) furono positive.

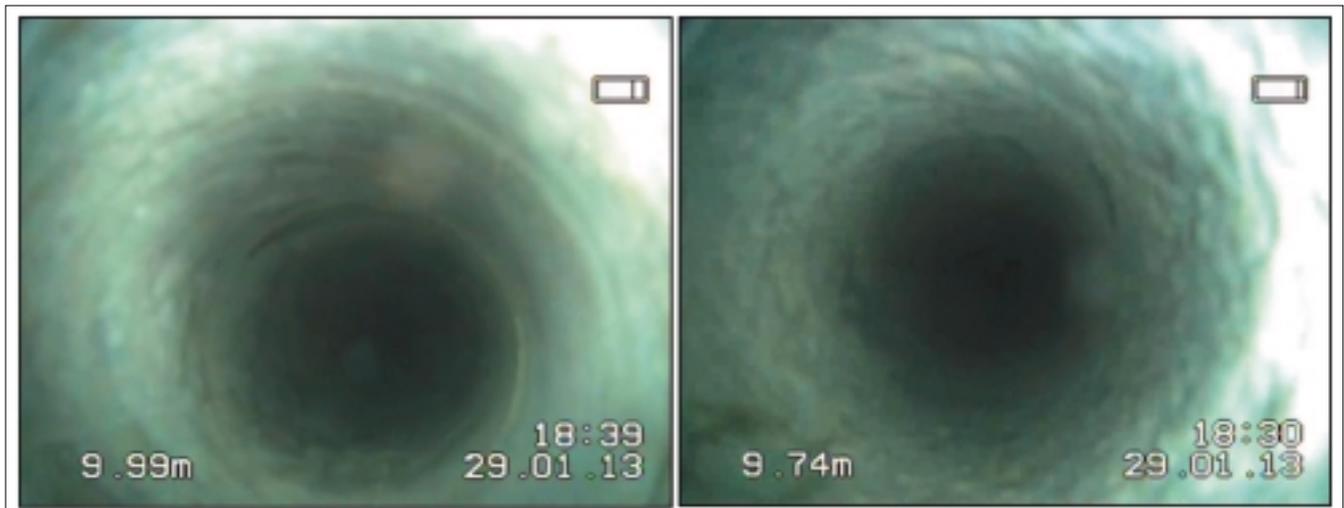
I fori eseguiti con le due metodologie di scavo sono stati oggetto di videoispezione; i fori a carotaggio presentavano pareti levigate e pulite per effetto della rotazione del carotiere; i fori a distruzione pareti più rugose, ma altrettanto pulite (*Figura 10*).

**Figura 10 - Confronto tra il foro realizzato a carotaggio continuo (sx) e quello realizzato a distruzione (dx).**

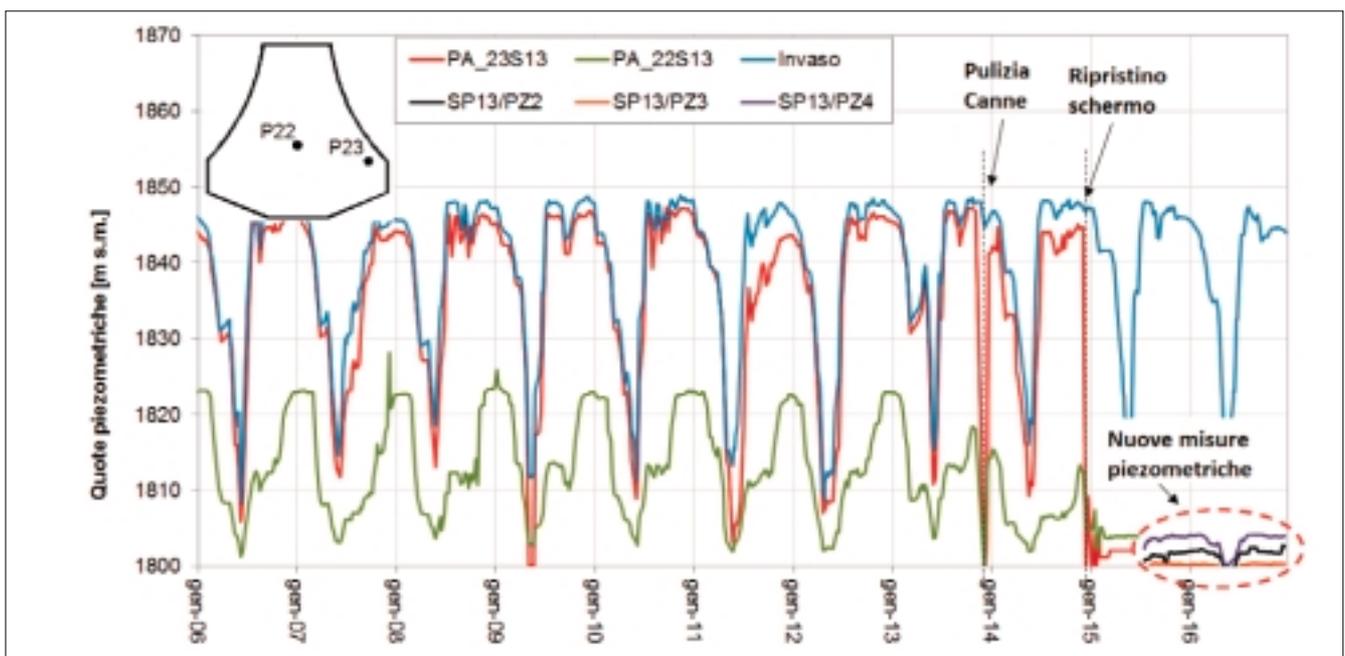
Mentre le operazioni di pulizia delle canne drenanti effettuate nel 2013 non hanno portato a risultati soddisfacenti (i valori delle sottopressioni misurate sono risultate in linea con quelli precedenti all'intervento), le successive operazioni di ripresa dello schermo di impermeabilizzazione e di rifacimento del sistema drenante in fondazione, invece, hanno fornito risultati decisamente positivi.

**Figura 14 - Sperone 13 - Quote piezometriche misurate dai piezometri automatici prima (PA 22 e 23) e dopo l'intervento (PZ 3 e 4).**

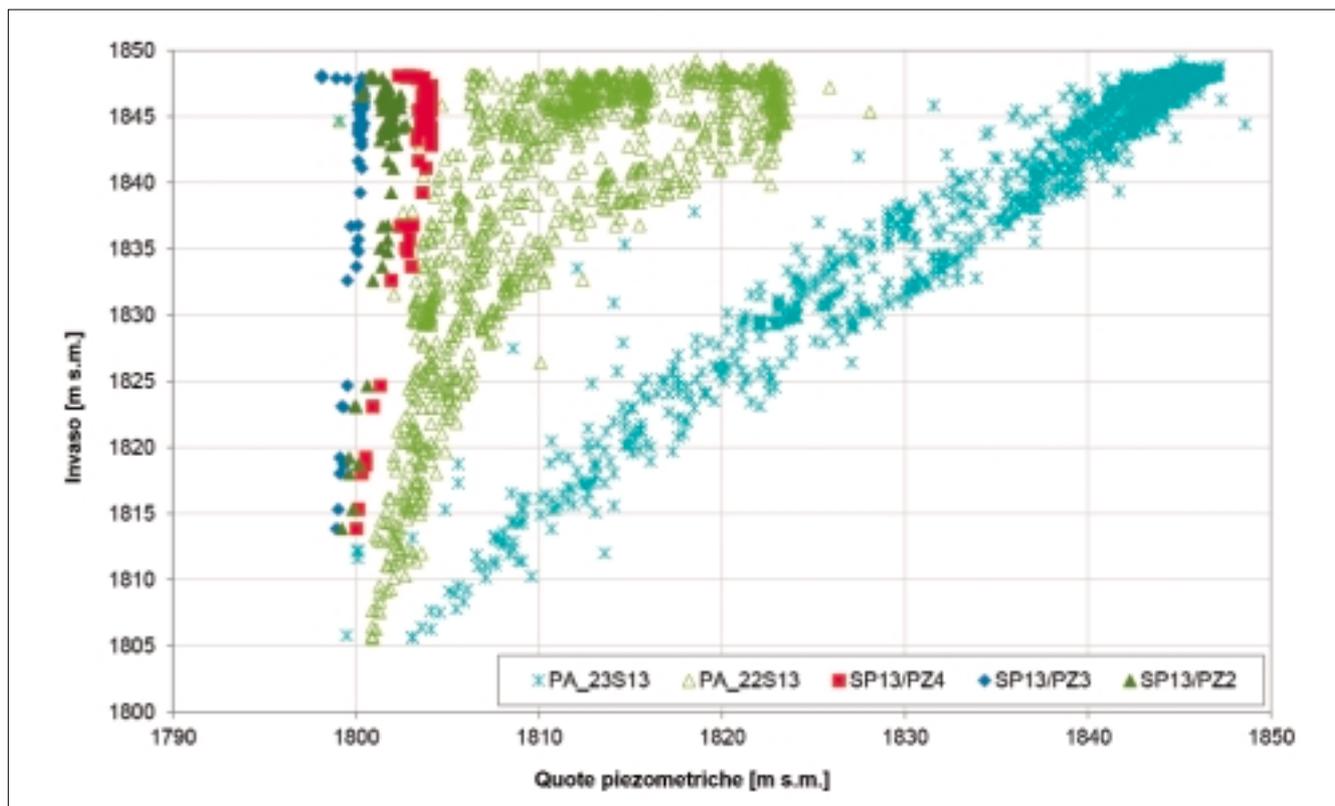
Figura 15 - Sperone 13 - Quote piezometriche in funzione del livello d'invaso. Misure dei piezometri automatici prima (PA 22 e 23) e dopo l'intervento (PZ2 3 e 4).
