## IL NUOVO SCHERMO IMPERMEABILE DELLA DIGA DEL GIOVERETTO.

*Lavori eseguiti ed analisi del comportamento dell'opera*

## THE NEW WATERPROOF SCREEN OF THE GIOVERETTO DAM.

*Work Carried out and Analysis of the Behavior of the Work*

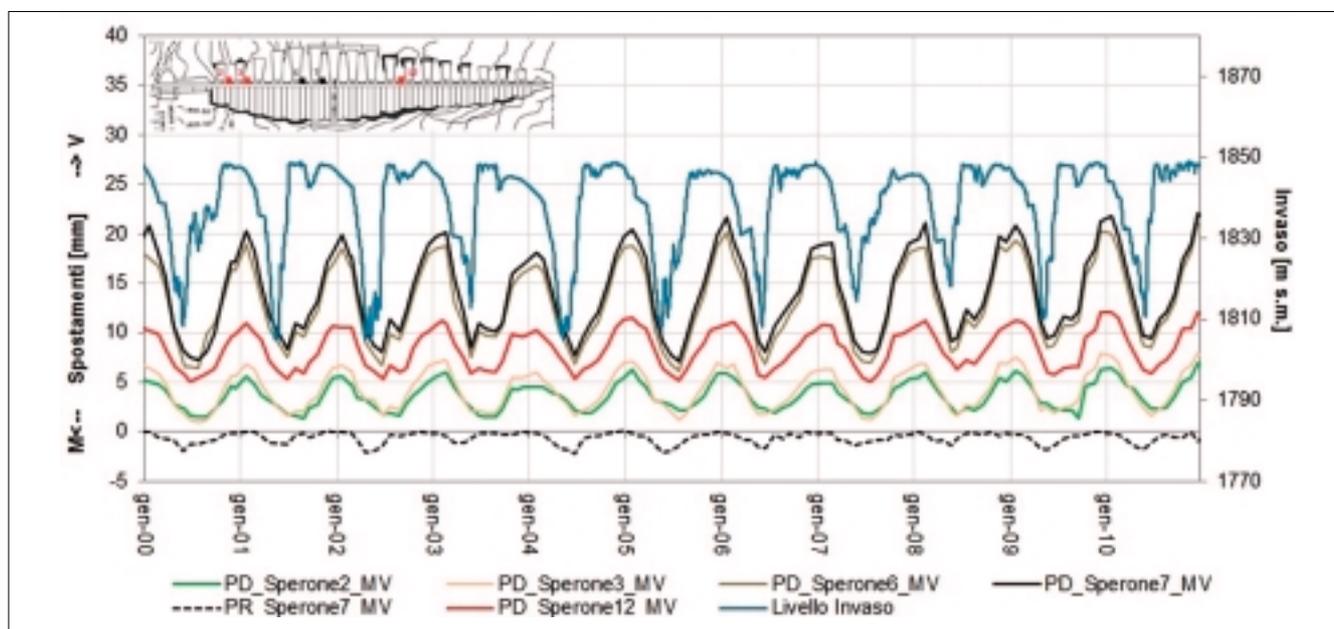
Il comportamento deformativo dell'opera è risultato sempre regolare (*Figura 5*); le perdite totali presentano un andamento generalmente crescente con il livello di invaso; i dreni con gli apporti più significativi, seppur modesti in valore assoluto, riferiscono agli speroni 4, 5, 12 e 13 (*Figura 7*).

Figura 5 - Spostamenti Monte-Valle registrati dai pendoli diritti installati sugli speroni 2,3,6,7 e 12 e dal pendolo rovescio installato sullo sperone 7 (anni 2000÷2010).

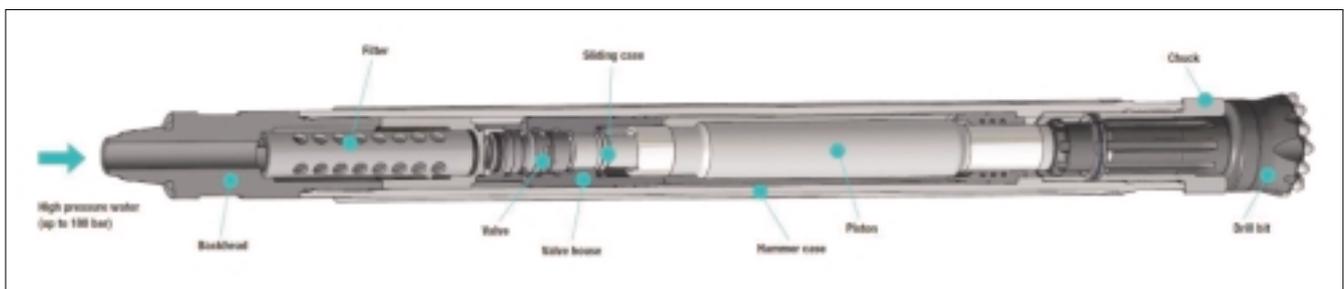
Le perforazioni sono state eseguite sia a carotaggio continuo sia con il metodo “Wassara”, che utilizza acqua ad alta pressione (fino a 180 bar) per imprimere la vibrazione al martello di perforazione; quando l’acqua esce dalla testa ha perso la sua energia e circola nel foro a bassa velocità come un normale fluido di perforazione. La stessa acqua viene poi utilizzata per convogliare i detriti di perforazione in superficie.

Le perforazioni per le iniezioni sono state eseguite con un martello Wassara W50  $\phi$ 64mm mentre le perforazioni per i dreni con un martello W 80  $\phi$ 95 mm.

**Figura 9 - Schema della sonda utilizzata per le perforazioni con metodo Wassara.**
